OPIS TECHNICZNY

Przedmiotem opracowania jest projekt budowlany remontu 6 balkonów od strony podwórka w budynku mieszkalnym wielorodzinnym położonym w Gliwicach przy ul. Krzywej nr 3-5.

Wspólnota Mieszkaniowa Krzywa 3-5 w Gliwicach.

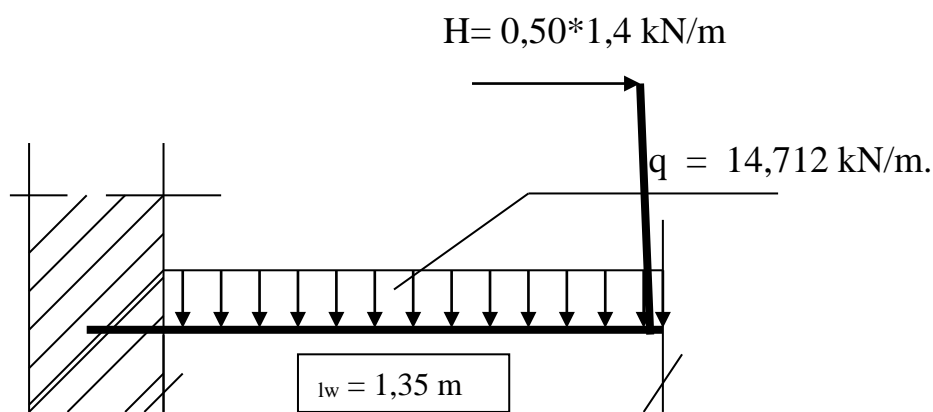
Schemat statyczny.

$$q = (g_0 + S + p) \cdot 1,20 = (4,050 + 1,210 + 7,000) \cdot 1,20 = 14,712 \text{ kN/m}$$

$$M_{\min} = q \times l_w^2 / 2 + H \times 1,10 = 14.712 * 1,35^2 / 2 + 0,7 * 1,4 = 14,386 \text{ kNm} \\ = 1438,6 \text{ kNcm}$$

$$\sigma = M_{\min} / W_{x1} = 1438,6 / 96,6 = 14,89 \text{ kN/cm}^2 < R = 21,50 \text{ kN/cm}^2$$

Warunek wytrzymałości został spełniony.
